Gewerke übergreifende Qualifizierung für energetische Bau- und Sanierungsmaßnahmen 1. Die Sanierung von Fenstern und Türen. Drei Beispiele

Gewerke übergreifende Qualifizierung für energetische Bau- und Sanierungsmaßnahmen

Die Sanierung von Fenstern und Türen: Drei Beispiele

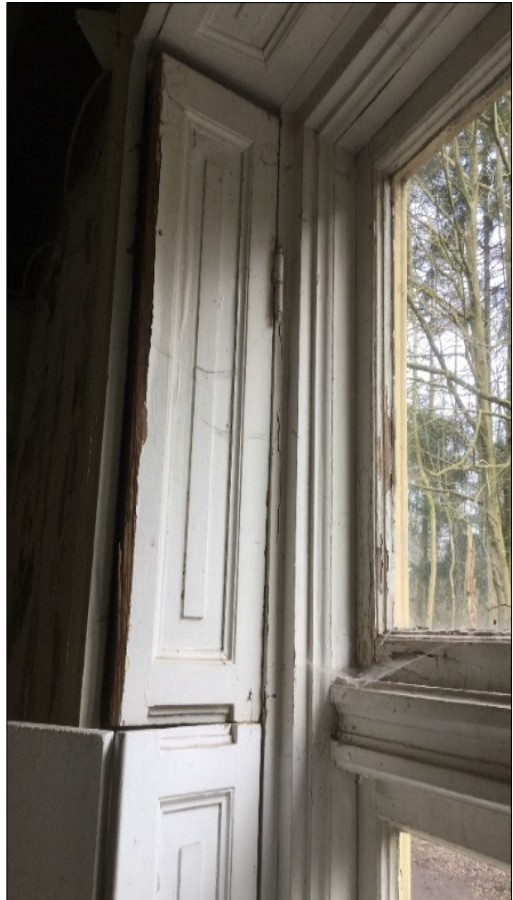
Abb. 3: Trennungsschnitt

Allgemein ist das Fensterfutter in einem guten Zustand. Die größten Schäden befinden sich an den Fensterläden. Sowohl der linke als auch der rechte Laden wurden auf Höhe des Kämpfers (bei 1270mm von der Unterkante ausgehend) nachträglich durch einen waagrechten Schnitt in zwei Teile geteilt. Der Schnitt befindet sich zwischen Fries 2 und 3, mitten durch die dortige kleine Füllung (Abb. 3). Anfangs wurde angenommen, dass die Teilung von Beginn an geplant war. Da sich aber im oberen Teil nur ein Scharnier befindet und somit die Faltfunktion des Ladens nicht mehr gewährleistet ist, geht man nun davon aus, dass der Schnitt nachträglich erfolgte. Möglicherweise bestand die Intention, die obere Ladenhälfte vom Rest zu trennen, um mehr Optionen bei der Lichtgestaltung des Raumes zu haben. Da die obere Ladenhälfte lediglich an einer Stelle (nahe der Oberkante), über ein Scharnier an der Anschlagkante befestigt ist, würde es bei geöffneter Stellung seitlich verrutschen. Um dies zu verhindern, wurde die obere

Ladenhälfte geschlossen und Flügel 1 an die Aufschlagkante in die Bekleidung genagelt. Dadurch bildete sich an dieser Stelle ein Längsriss im Rahmenfries. Beim linken Laden spaltete sich daraufhin der komplette Anschlagfalz vom Fries ab. Beim rechten Laden ist der Falz noch vorhanden, würde aber mit wenig Kraftaufwand wegbrechen. Flügel 1 des oberen Fensterladenteils ist beidseitig noch erhalten, Flügel 2 und 3 sowie die zugehörigen gekröpften Scharniere fehlen.

Wie bei der der Schadenserfassung erwähnt, weisen sowohl der linke als auch der rechte Fensterladen zwei Problemstellen auf. Den abgebrochenen Anschlagfalz und die Trennung der Fensterläden. Bei den Maßnahmen zur Restaurierung handelt es sich um eine Mischung zwischen den Eingriffsarten Holzergänzung und Rückbau früherer Reparaturen, da der Ist-Zustand der Läden als historische Reparatur gewertet wird. Die in der Vergangenheit durchgeführte Teilung der Fensterläden, wirkt sich negativ auf deren Funktion aus, weil beim Bedienen des unteren Faltmechanismus darauf geachtet werden muss,

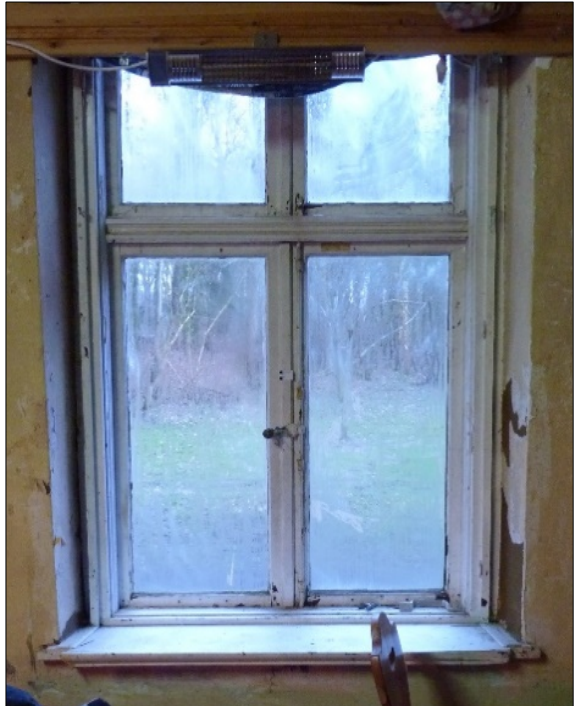
Abb. 4: Fensterfutter 2

Der komplette rechte Futterrahmen fehlt. Vorhanden sind nur die fest eingebauten Komponenten, das heißt das Fensterbrett, der Aufdopplungsrahmen und die linke und rechte Anschlagleiste (Abb. 4). Die waagerechte Anschlagleiste fehlt. Diese hat jedoch lediglich eine optische Funktion, damit sich bei allen Fenstern das gleiche Erscheinungsbild ergibt. Das Fehlen der waagerechten Rahmenfüllung offenbart eine Nut, am oberen Fries des Aufdopplungsrahmens (Foto s. Anhang).

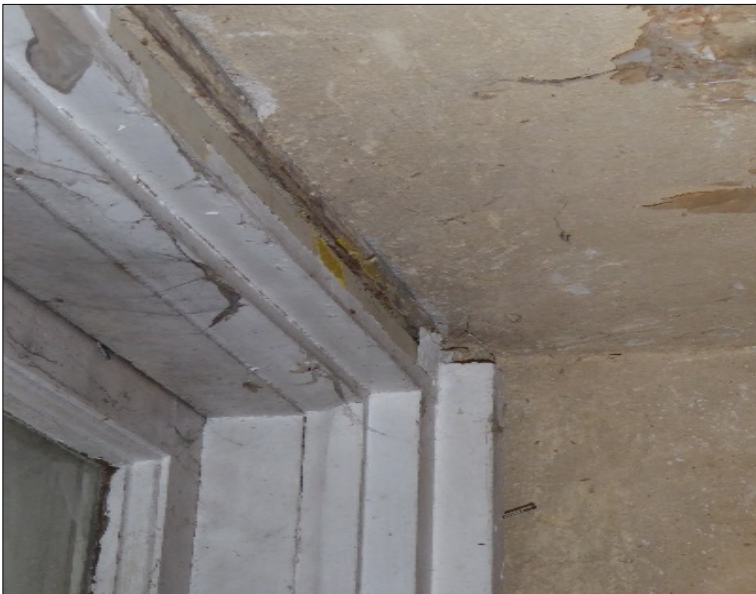
Substanzschäden Fensterbank Fensterfutter 2

Bei den vorhandenen Komponenten sind lediglich Schäden an der Fensterbank festzustellen (Foto s. Anhang). An deren Vorderkante sind rechts ca. 150mm des Rundungsprofils abgebrochen. An der linken Seite ist ein Riss zu erkennen, am Beginn des Schlitzes zur Befestigung der Bekleidung. Dies könnte ein Hinweis darauf sein, dass

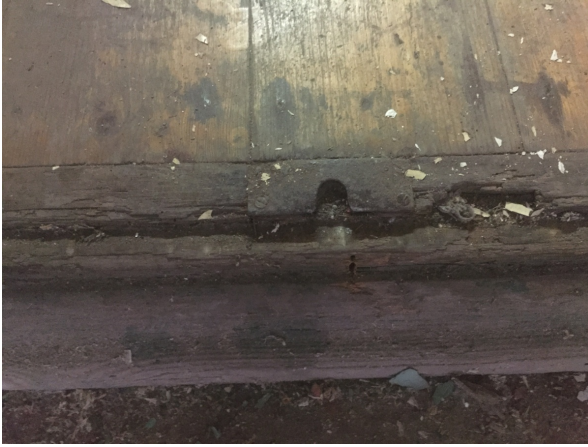
2.2.1 Schäden an der Fenstertür mit Oberlicht EG 01

Am Oberlicht konnten keine Substanzschäden, Funktionsschäden oder Schäden an den Beschlägen festgestellt werden. Die Fenstertür hingegen weist einige Substanzschäden auf. Da es wahrscheinlich durch quellen und schwinden des Hol-

zes zu Schwierigkeiten beim Öffnen und Schließen der Fenstertür kam, wurde das Wolfsrachenprofil an der Veranda zugewandten Seite des rechten Flügels, fast vollständig und nicht fachgerecht abgetragen. Außerdem wurde der von außen gesehen linke Flügelrahmen mit Holzschrauben im Kämpfer und im unteren Blendrahmenquerstück verschraubt, wodurch es zu Substanzverlust und Durchdringungen an diesen Stellen kommt.

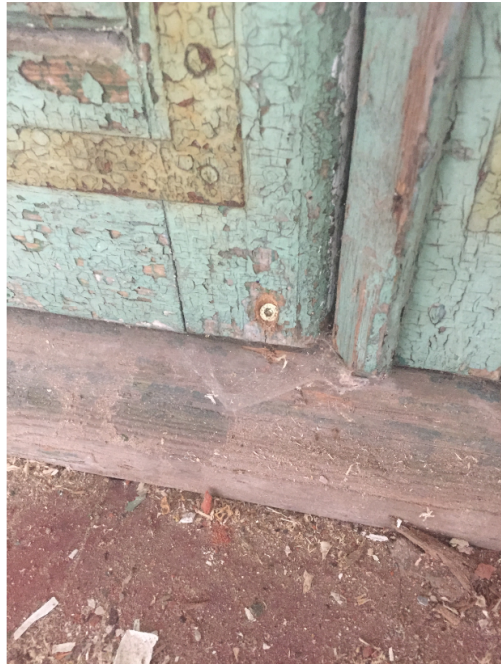
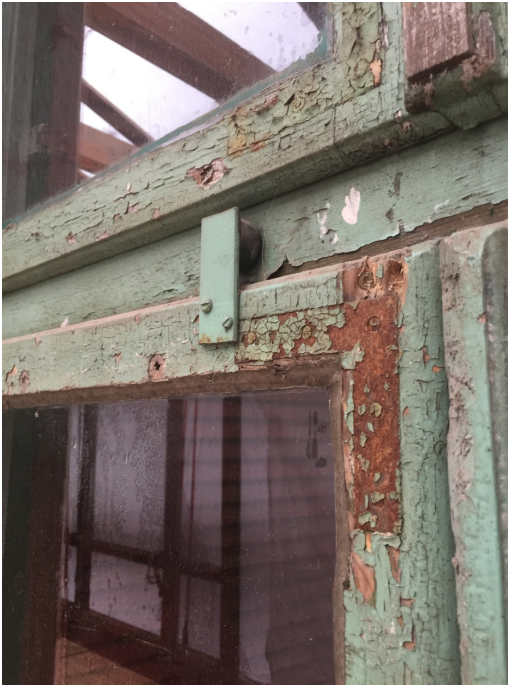
Zusätzlich wurde an dem von außen gesehen linkem Flügelrahmen ein Stopper angeschraubt. Dieser ist ohne Substanzverlust zu entfernen.

An dem von innen linkem Flügelrahmen wurde ein Teil des Wolfsrachenprofils im oberen Bereich abgesetzt, um einen Riegel einsetzen zu können. In der Mitte der Fenstertür wurde Substanz entfernt, um erst ein Kastenschloss und dann einen Riegel aufzusetzen.

Im Kämpfer ist das Schließblech der Drehstangenverriegelung ausgebrochen und weist Substanzschäden auf. Das untere Blendrahmenquerstück ist durch Abnutzung und einstemmen eines Riegellockes beschädigt. Die Drehstangenverriegelung fehlt komplett. Das Laibungsfutter mit integriertem Klappladen fehlt vollständig.

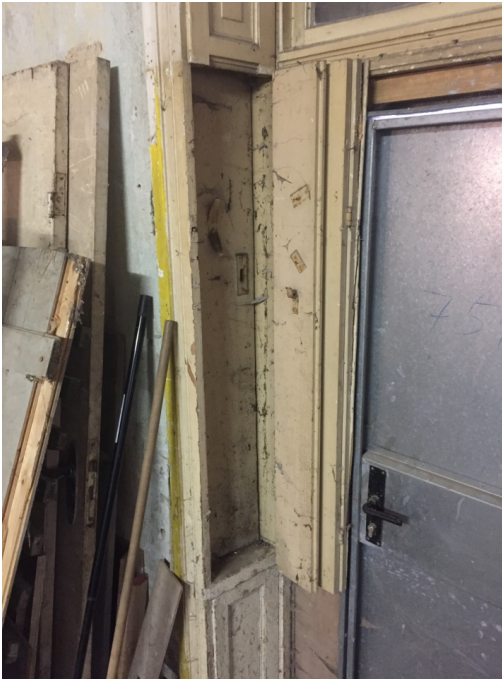
2.2.2 Schäden am Blendrahmen und Fensterfutter mit Klappläden EG 02

Am Oberlicht konnten keine Substanz- und Funktionschäden festgestellt werden, jedoch fehlt der untere Drehriegel. Die Schwelle des Blendrahmens ist durch Abnutzung extrem beschädigt und weist kaum noch eine Profilausbildung auf. Die Bekleidung und die feststehenden Fensterfutterelemente sind weitestgehend schadensfrei.

Es gibt wenige Abnutzungsspuren auf der rechten Seite des Fensterfutters in Höhe des Querfrieses und der rechte Sockel fehlt vollständig.

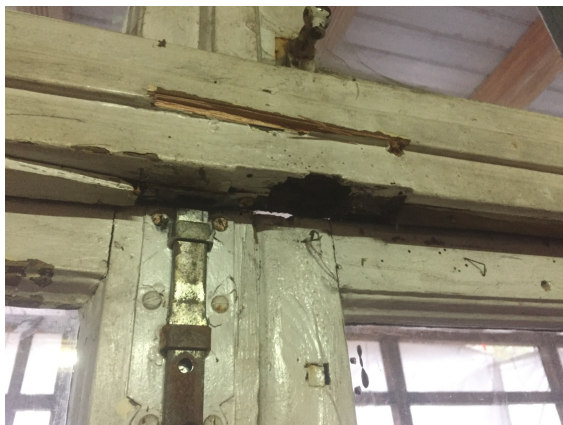
Die gefalzten Bretter oberhalb des

Trennschnittes und die dazugehörigen Klappscharniere fehlen vollständig. Unterhalb des Trennschnittes sind die Bretter und Scharniere noch vorhanden und weisen keine Schäden auf. An den Seiten mit denen die Klapppläden auf den Futterahmen aufschlagen, sind die Falzprofile stark beschädigt und eingerissen. Die Fensterteller sind abgebrochen und nicht mehr vorhanden.
